# ETUDE POUR LA RECONSTRUCTION DE LA PORTE D'ABAL

## RAPPORT PHOTOGRAPHIQUE

Diagnostic

Aveyron  
Commune de La Couvertoirade

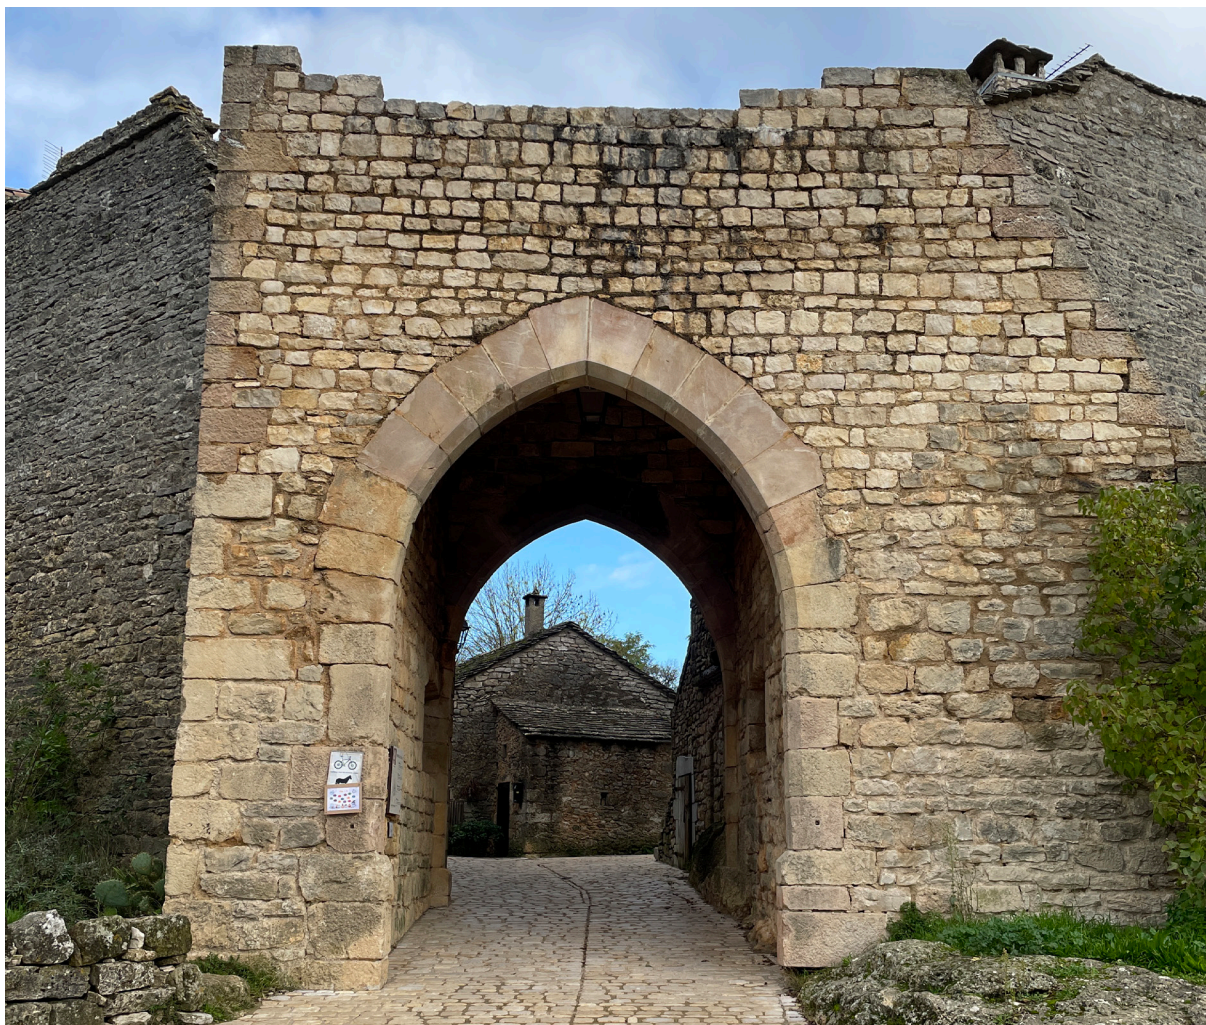
Fig. 3 : Vue de l'élévation sud de la porte. La partie supérieure, reconstruite en 2006, présente une intégration peu harmonieuse. Noircissements liés à une colonisation biologique.

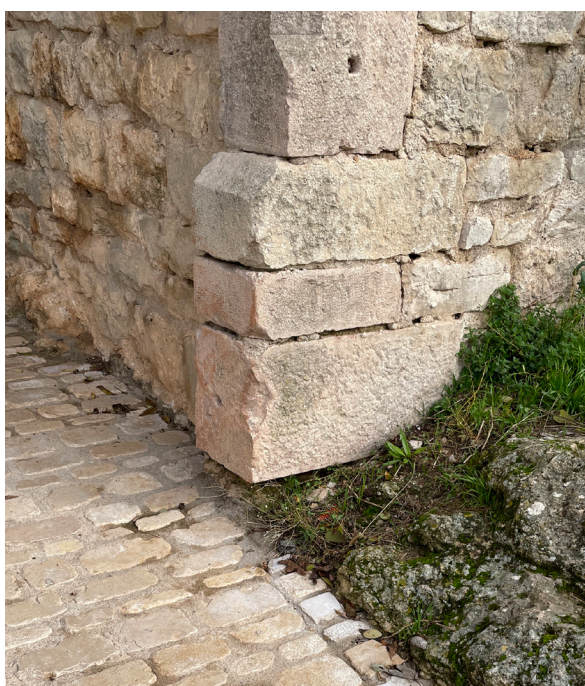
Fig. 4 : Pierre manquante.

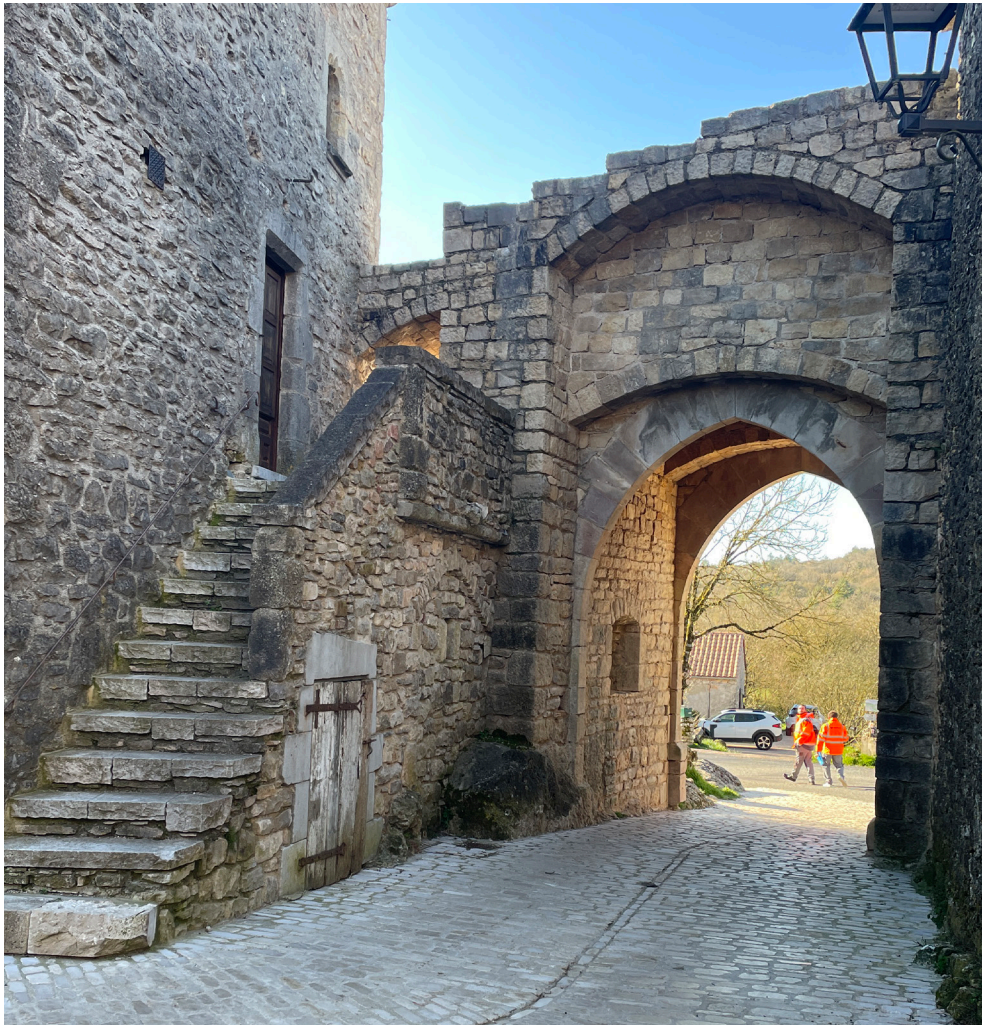
Fig. 5 : Vue de l'élévation nord. Noircissement des pierres et traces d'humidité.

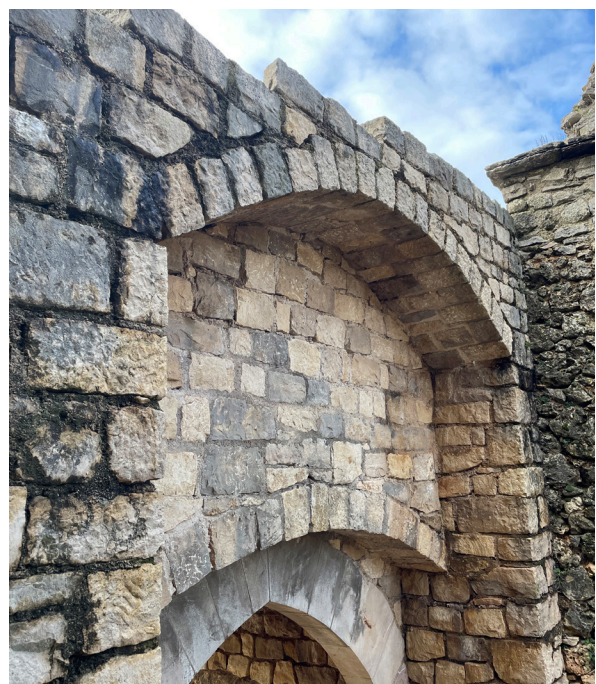
Fig. 7 : Présence de noircissements liés à une colonisation biologique.

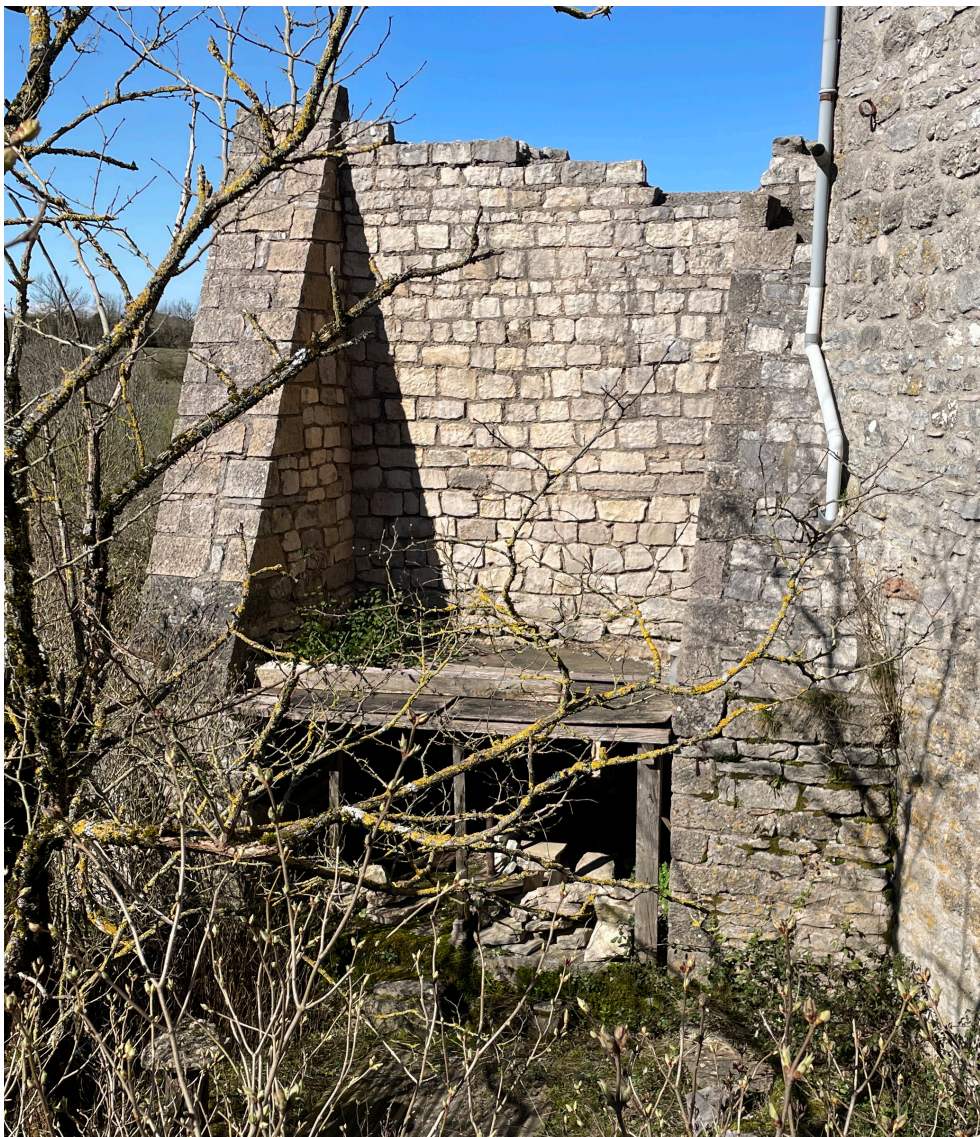
Fig. 8 : Vue de l'élévation est. Présence d'une construction en bois formant auvent.

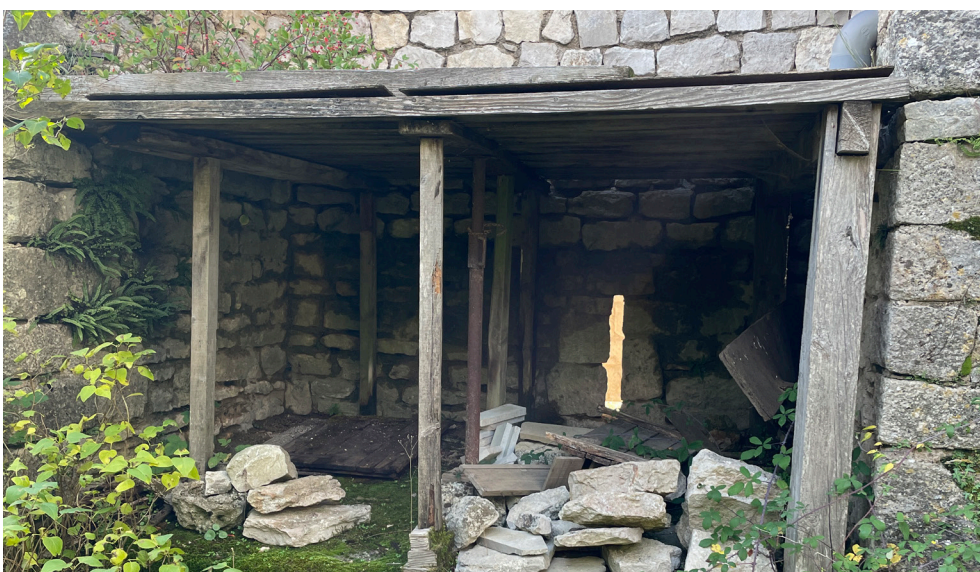
Fig. 9 : Vue de l'archère dissimulée sous la construction en bois.

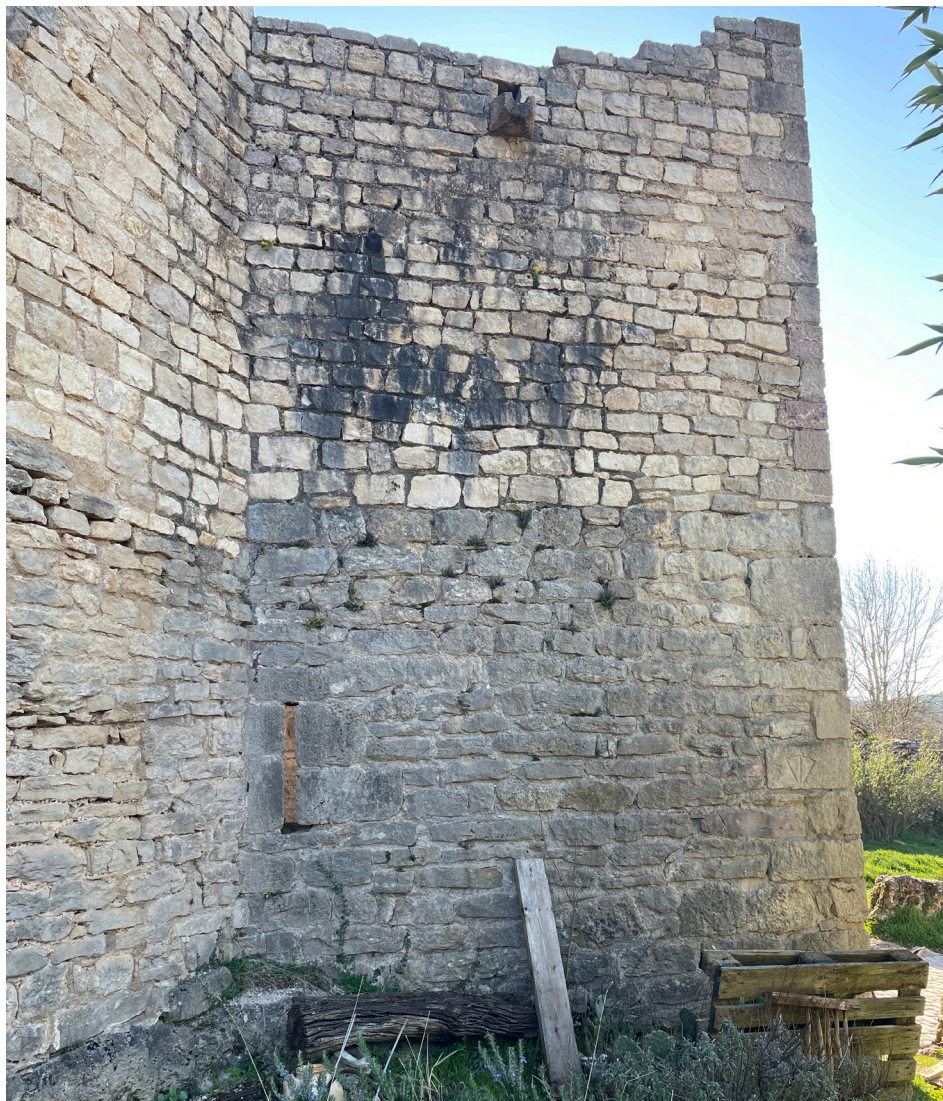
Fig. 10 : Vue de l'élévation ouest. La partie supérieure, reconstruite en 2006, présente une intégration peu harmonieuse. Noircissements liés à une colonisation biologique.

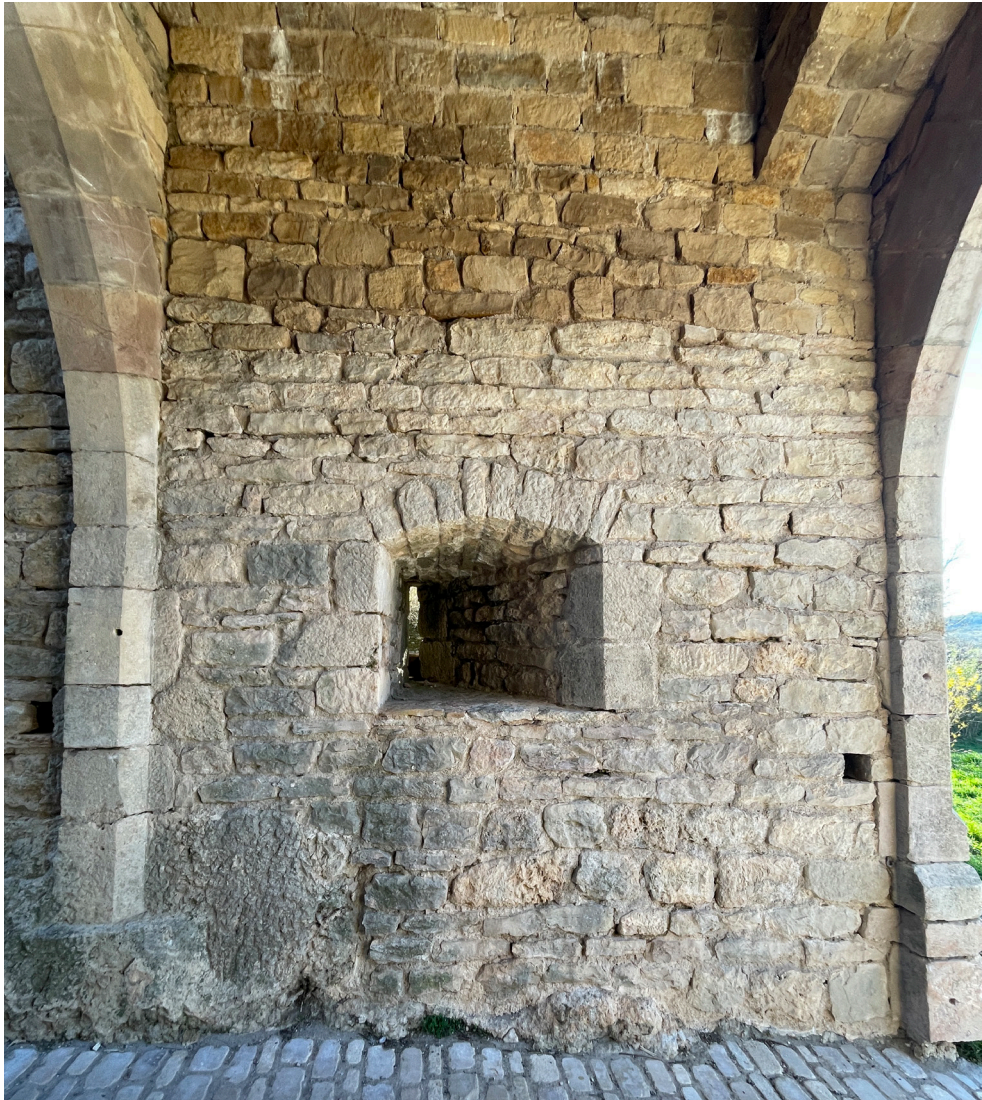
Fig. 12 : Vue de l'élévation intérieure, au revers de la face est. La partie supérieure, reconstruite en 2006, présente une intégration peu harmonieuse.

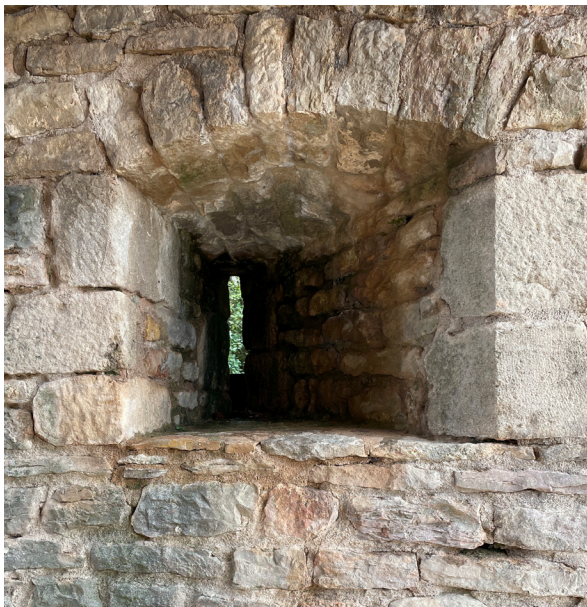
Fig. 13 : Archère à allège, en fente simple. Traces d'humidité, développement biologique et d'efflorescence.

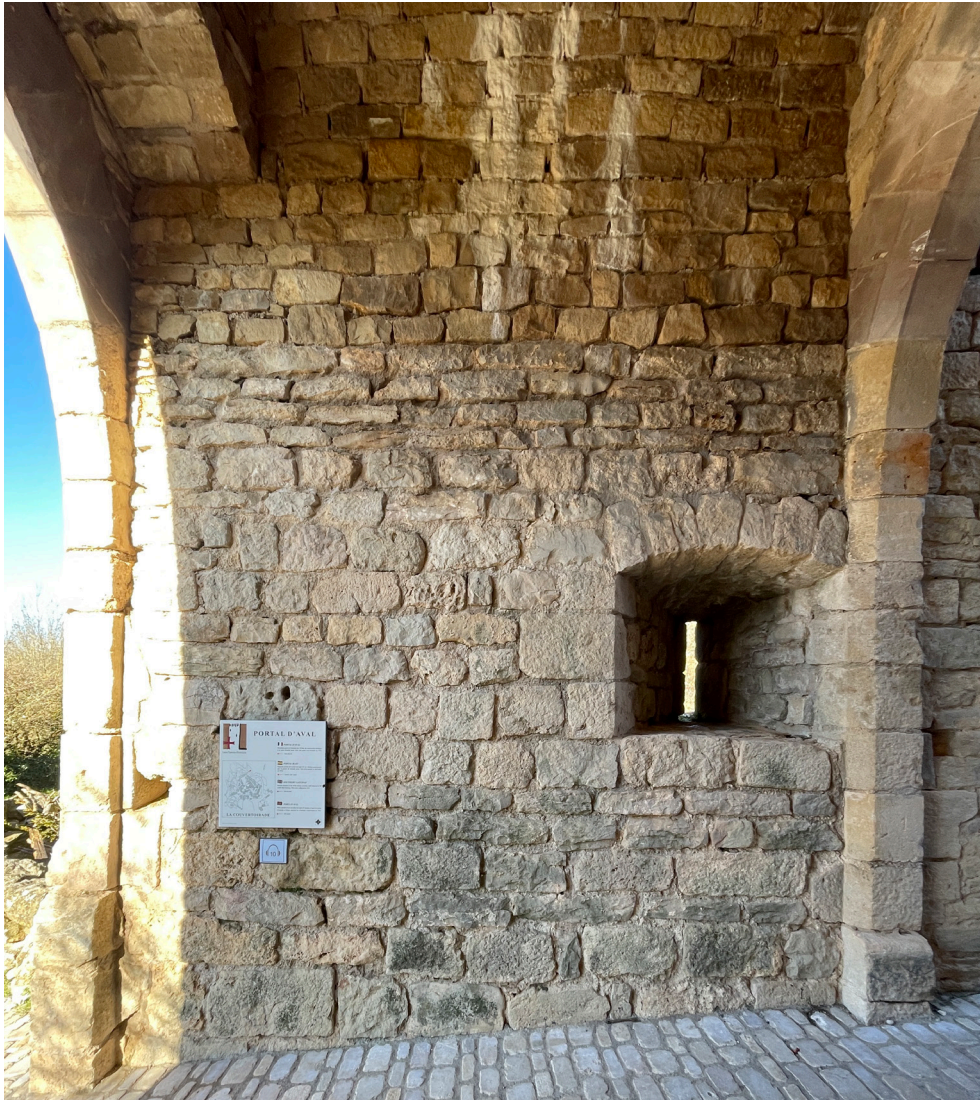
Fig. 15 : Vue de l'élévation intérieure, au revers de la face ouest. Présence d'un encroûtement de calcite en partie supérieure.

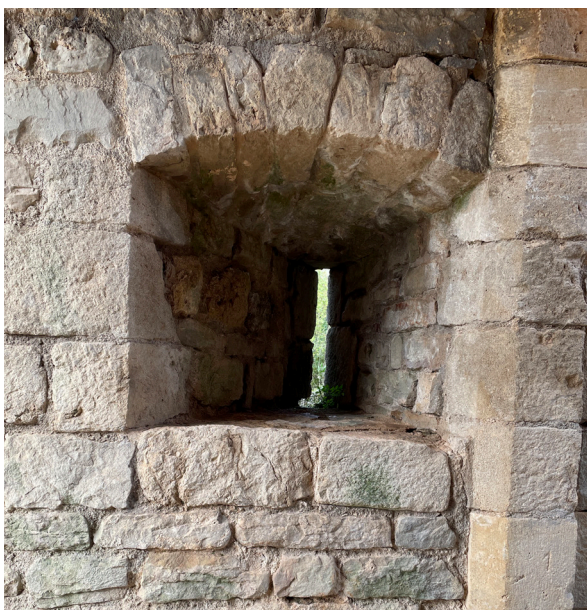
Fig. 16 : Archère à allège, en fente simple. Traces d'humidité, développement biologique et d'efflorescence.

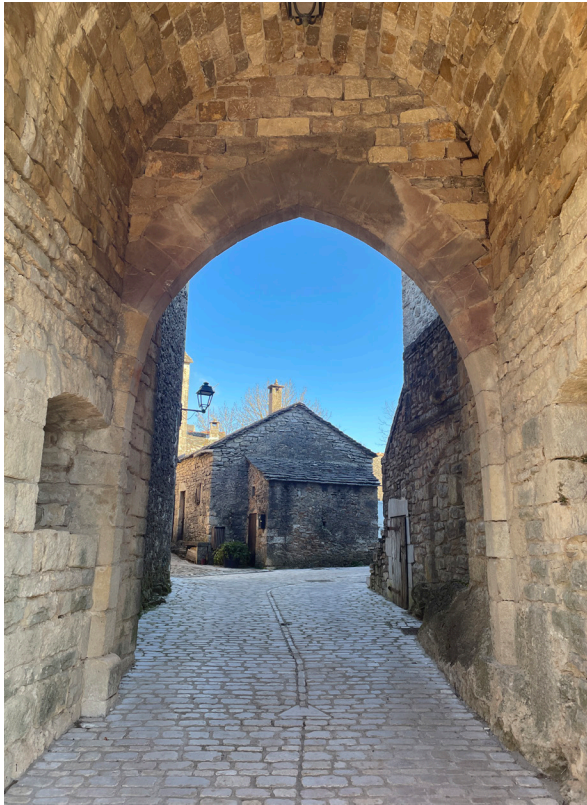
Fig. 18 : Vue de l'élévation intérieure, au revers de la face nord. Parement humide en partie supérieure.

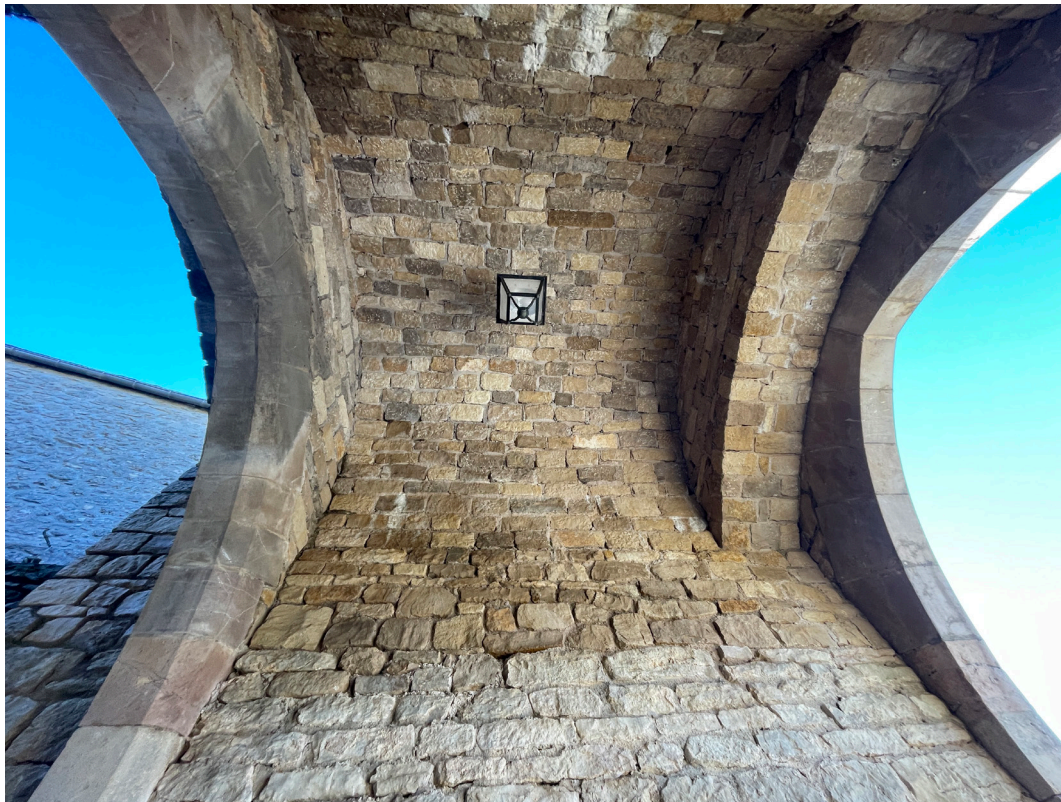
Fig. 20 : Vue de la voûte. Parement humide et présence d'un encroûtement de calcite en partie supérieure.

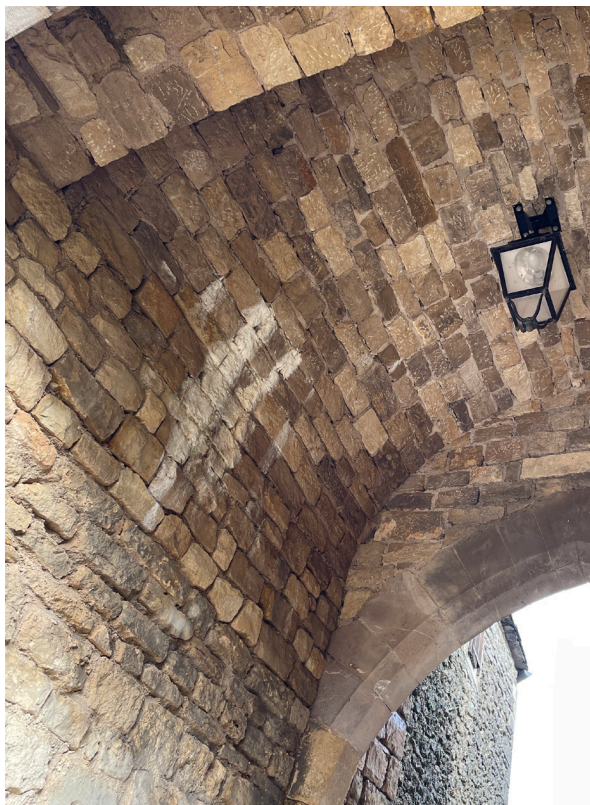
Fig. 21 : Encroûtement de calcite en partie supérieure.

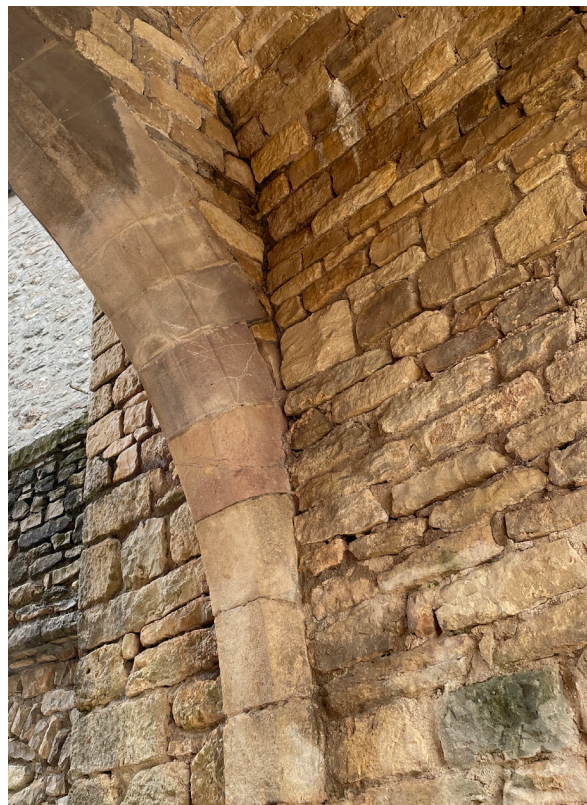
Fig. 22 : Parement humide entre l'arc nord et le parement est.

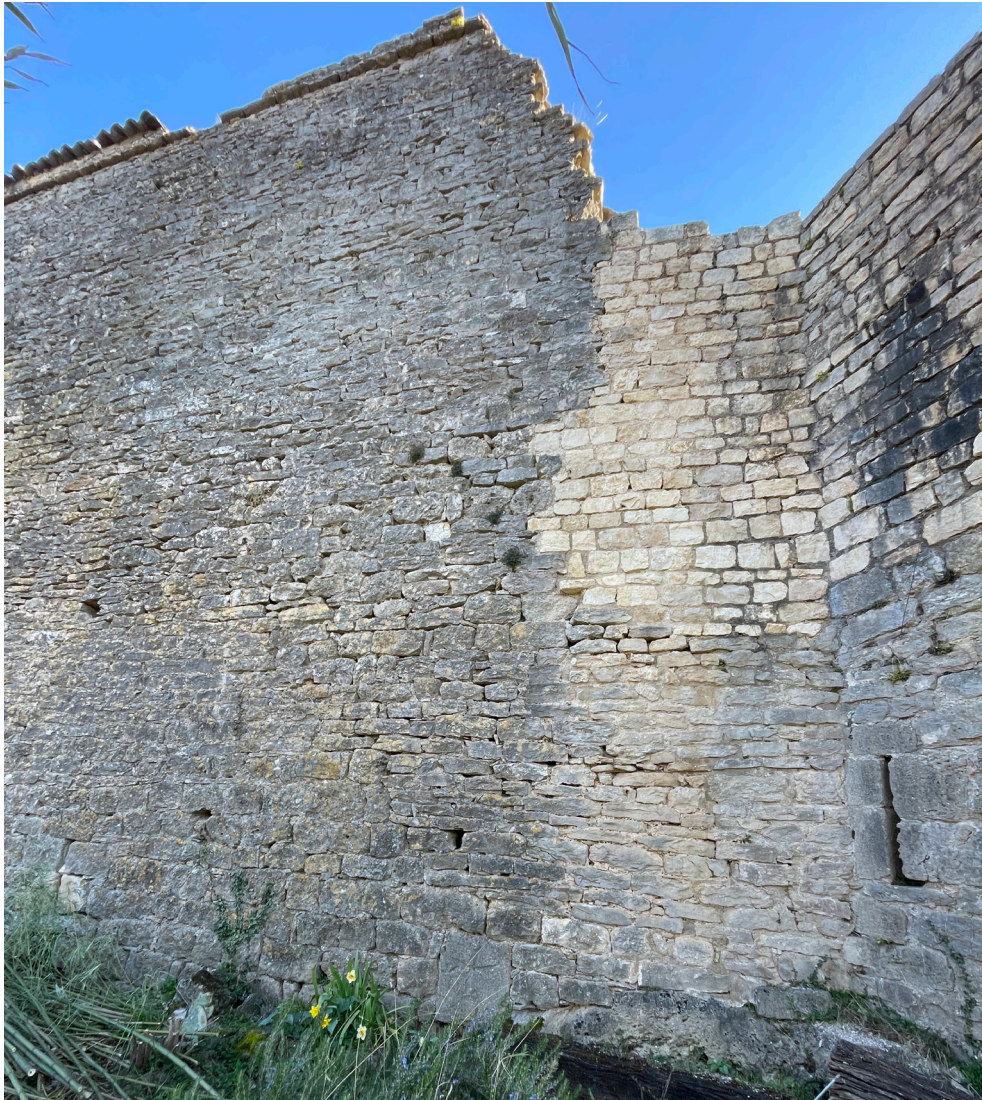
Fig. 23 : Vue de la courtine attenante à l'ouest de la tour. La partie supérieure, reconstruite en 2006, présente une intégration peu harmonieuse.

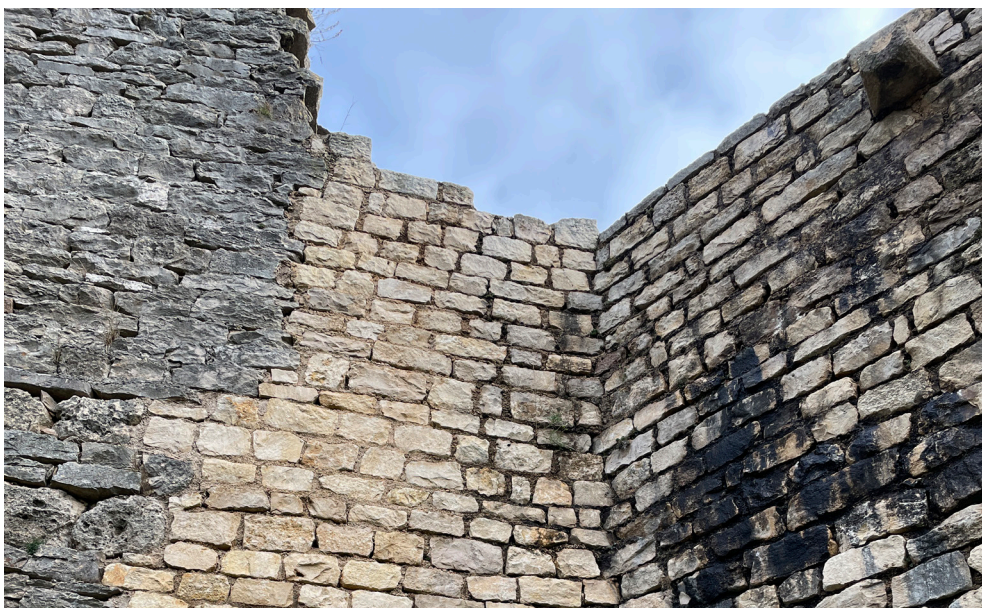
Fig. 24 : Forte disparité entre le parement ancien et la reconstruction de 2006. Noircissements liés à une colonisation biologique.

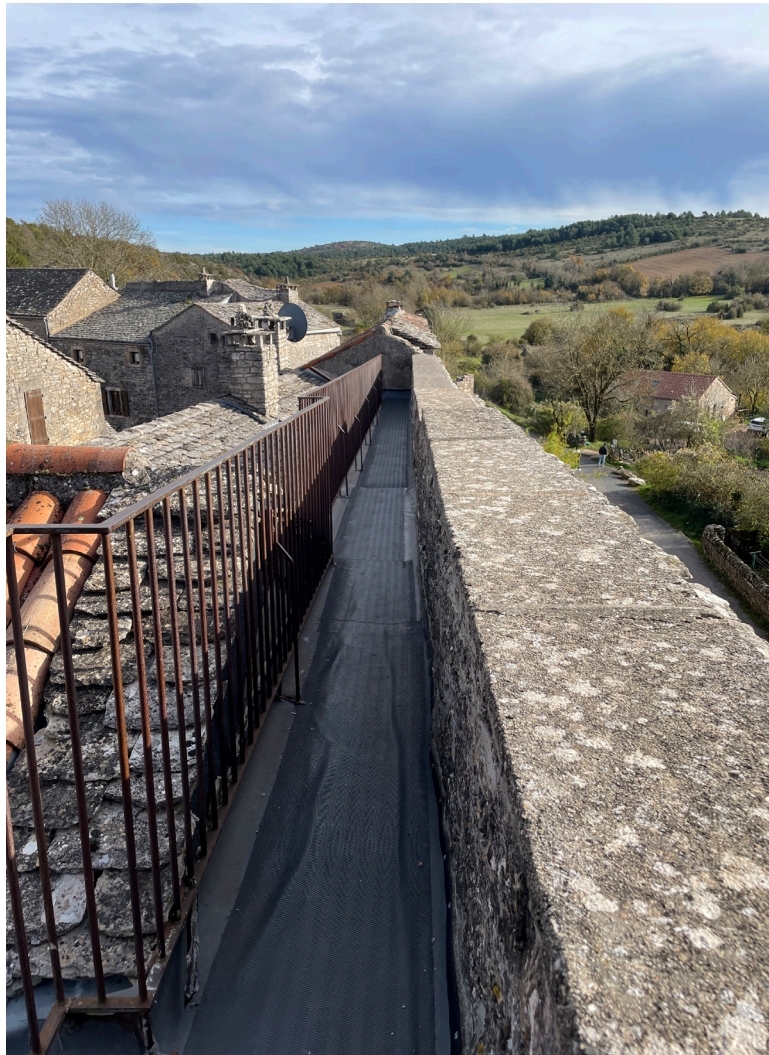
Fig. 31 : Vue du chemin de ronde de la courtine attenante à l'ouest de la porte d'Abal. Le chemin est arrêté par la présence de couvertures.
