# ETUDE POUR LA RECONSTRUCTION DE LA PORTE D'ABAL

Diagnostic

Aveyron  
Commune de La Couvertoirade

E. PRIE, Architecte du patrimoine  
Décembre 2025

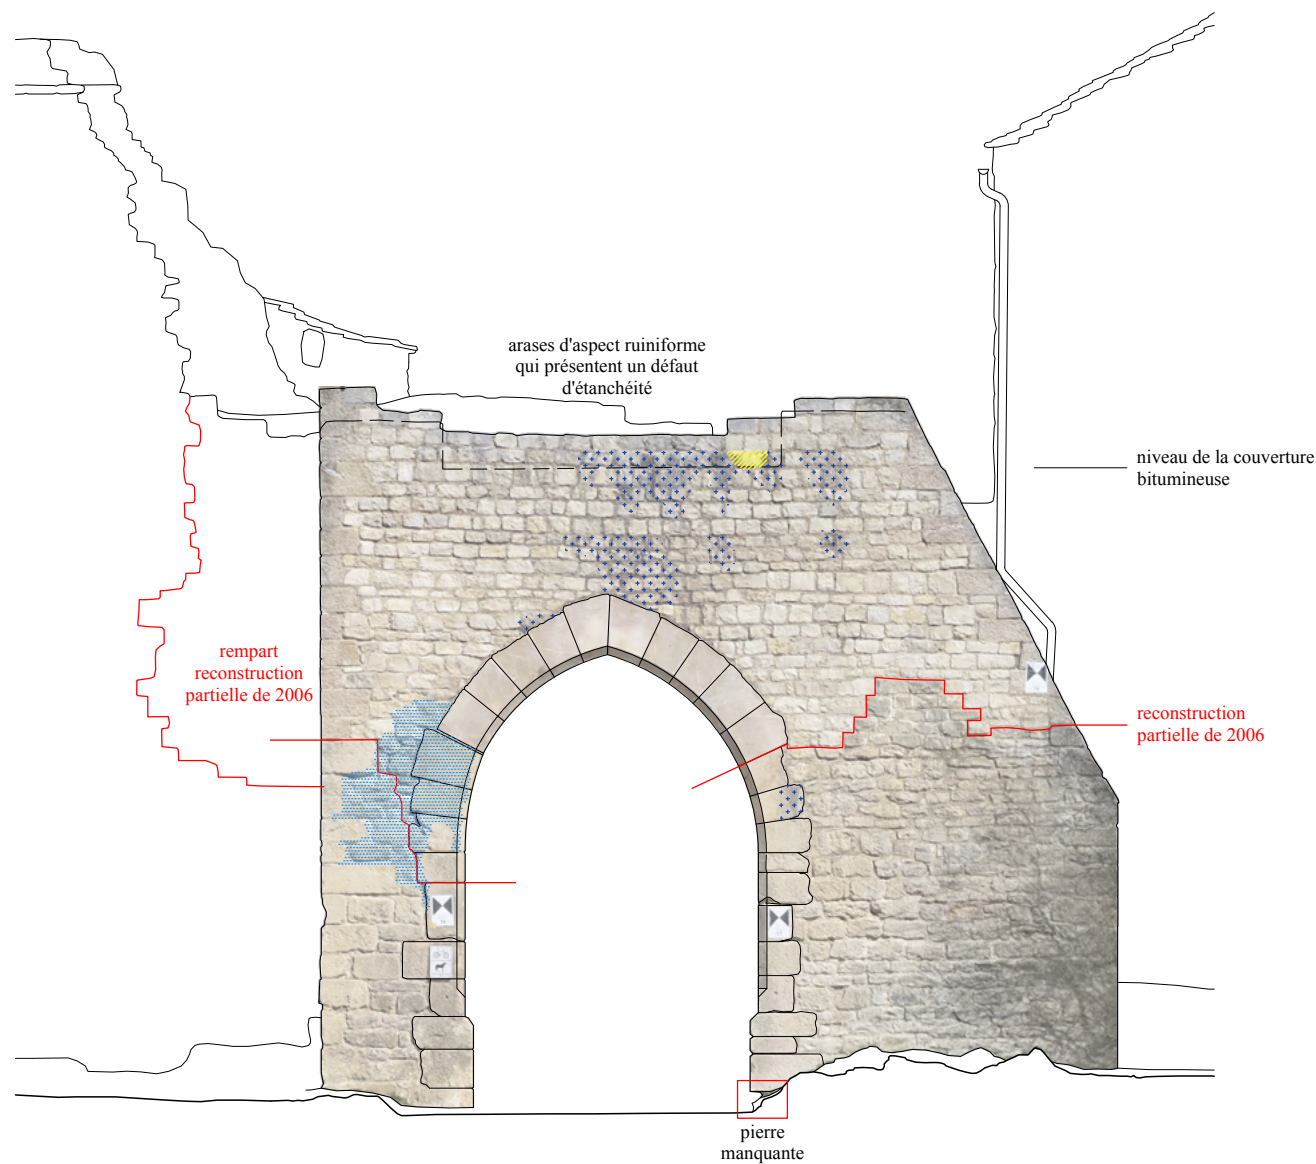
Tour restaurée et partiellement reconstruite en 2006. Aucune pathologie structurelle observée. La reconstruction s'intègre peu harmonieusement à l'existant : emploi d'un calcaire trop clair et d'une pierre d'angle trop rousse.

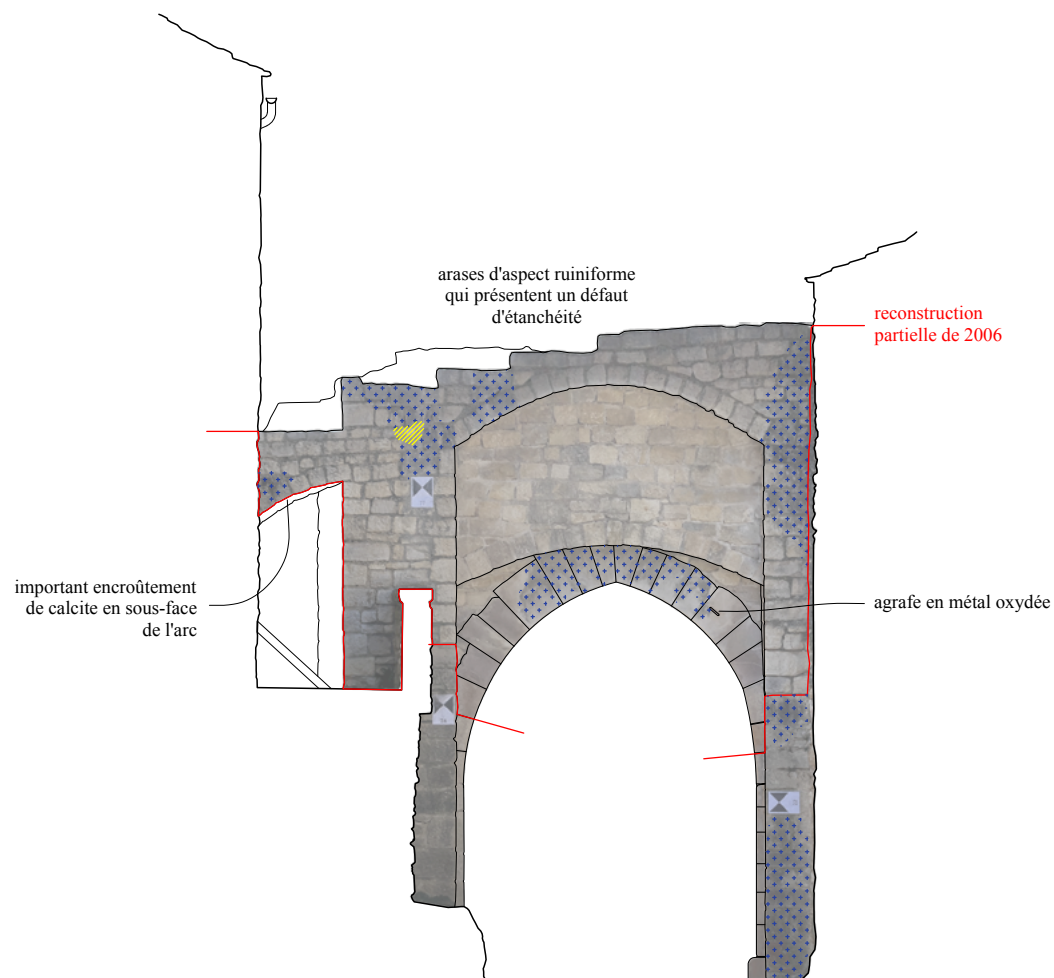
Tour restaurée et partiellement reconstruite en 2006. Aucune pathologie structurelle observée. La reconstruction s'intègre peu harmonieusement à l'existant : emploi d'un calcaire trop clair et d'une pierre d'angle trop rousse.

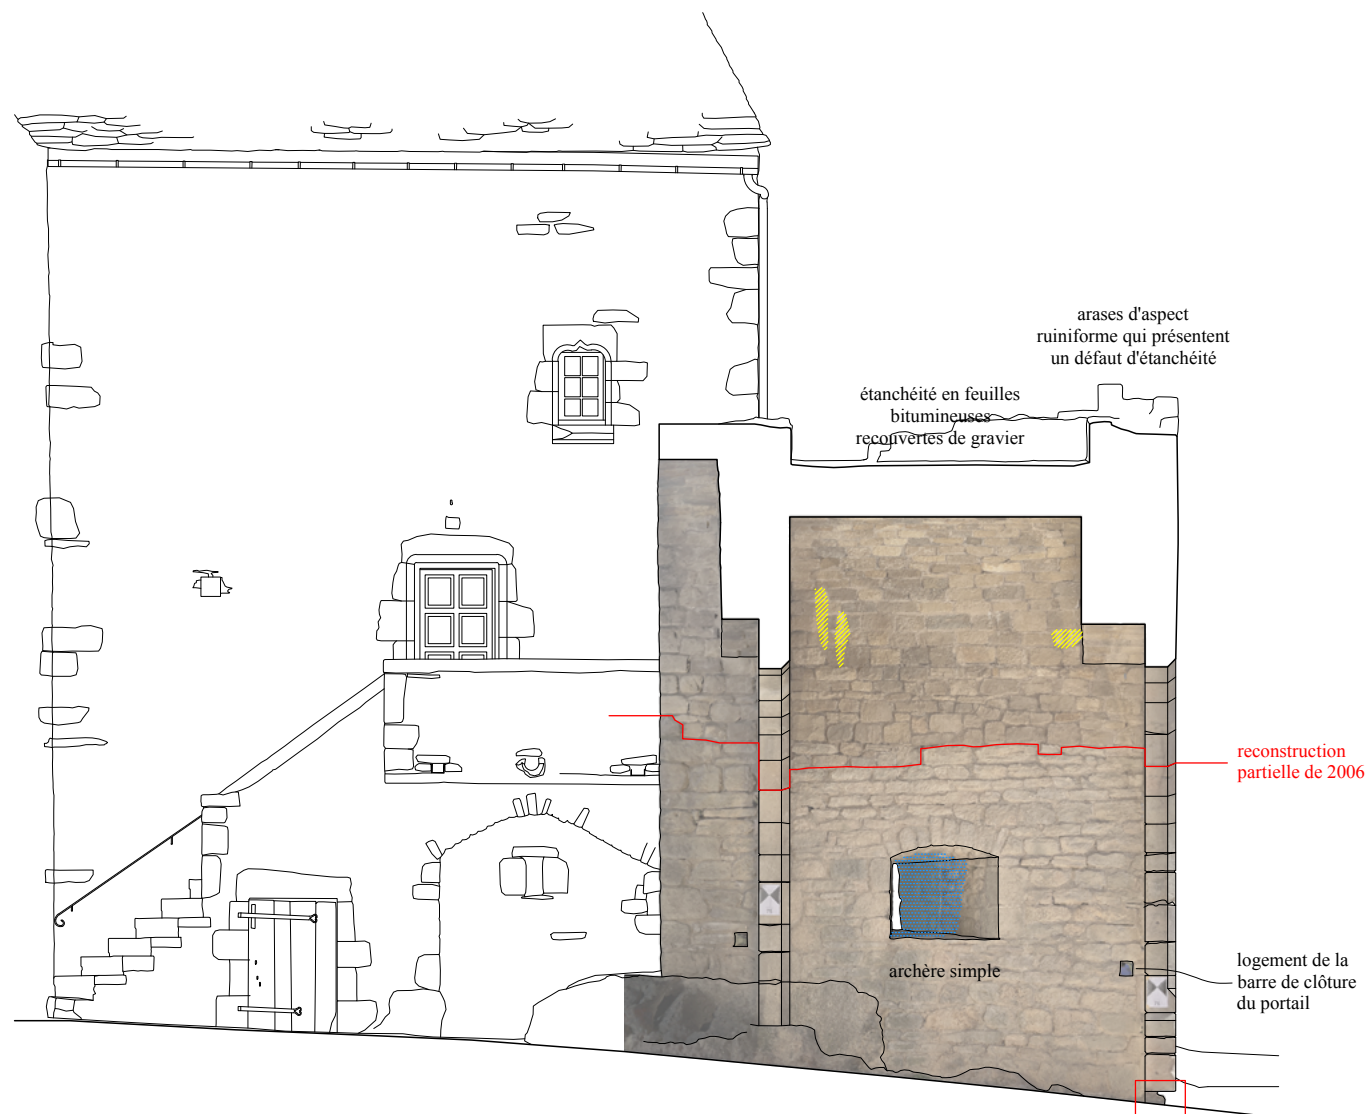
Tour restaurée et partiellement reconstruite en 2006. Aucune pathologie structurelle observée. La reconstruction s'intègre peu harmonieusement à l'existant : emploi d'un calcaire trop clair et d'une pierre d'angle trop rousse.

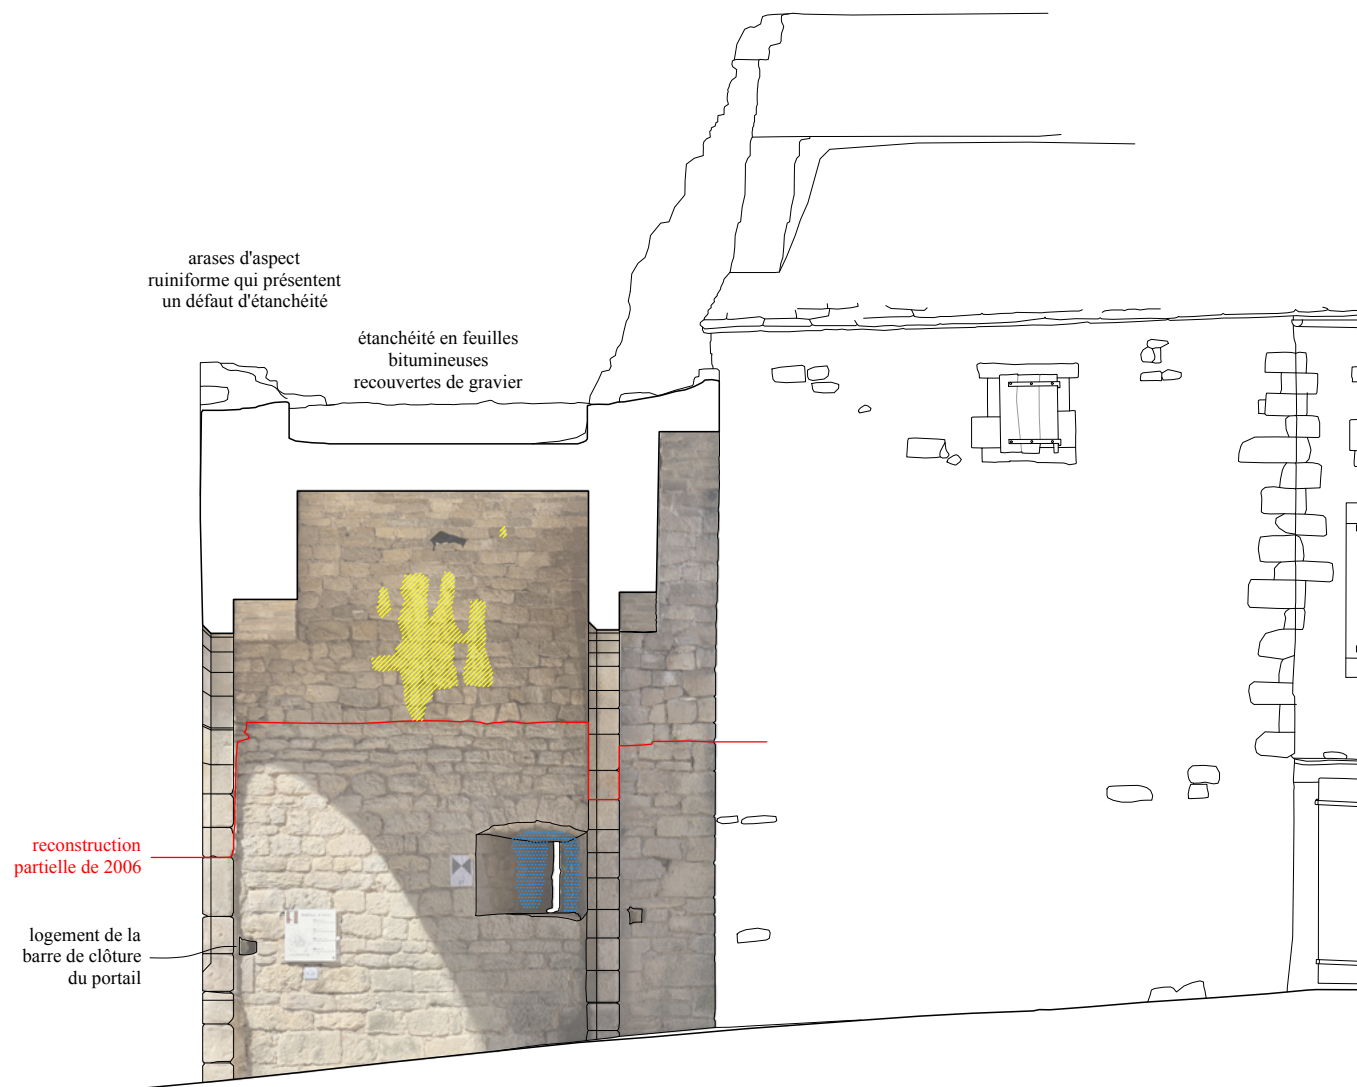
Tour restaurée et partiellement reconstruite en 2006. Aucune pathologie structurelle observée. La reconstruction s'intègre peu harmonieusement à l'existant : emploi d'un calcaire trop clair et d'une pierre d'angle trop rousse.

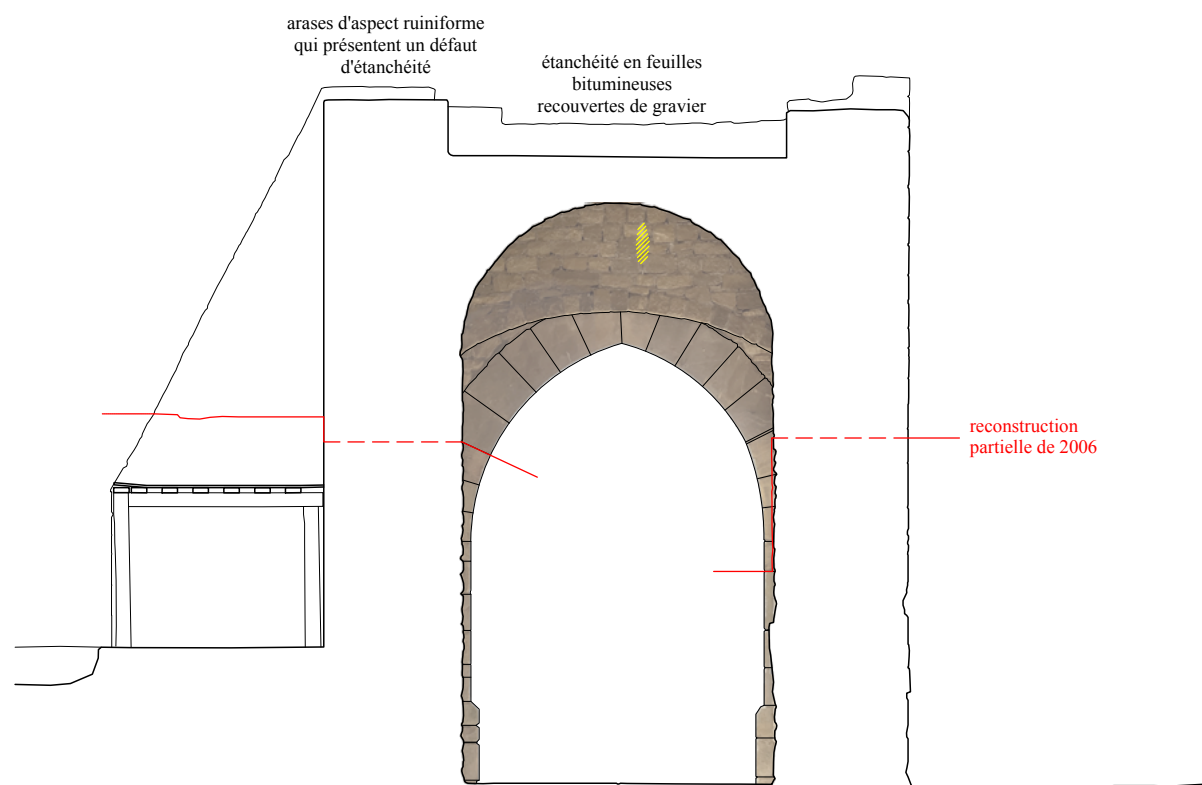
Tour restaurée et partiellement reconstruite en 2006. Aucune pathologie structurelle observée. La reconstruction s'intègre peu harmonieusement à l'existant : emploi d'un calcaire trop clair et d'une pierre d'angle trop rousse.

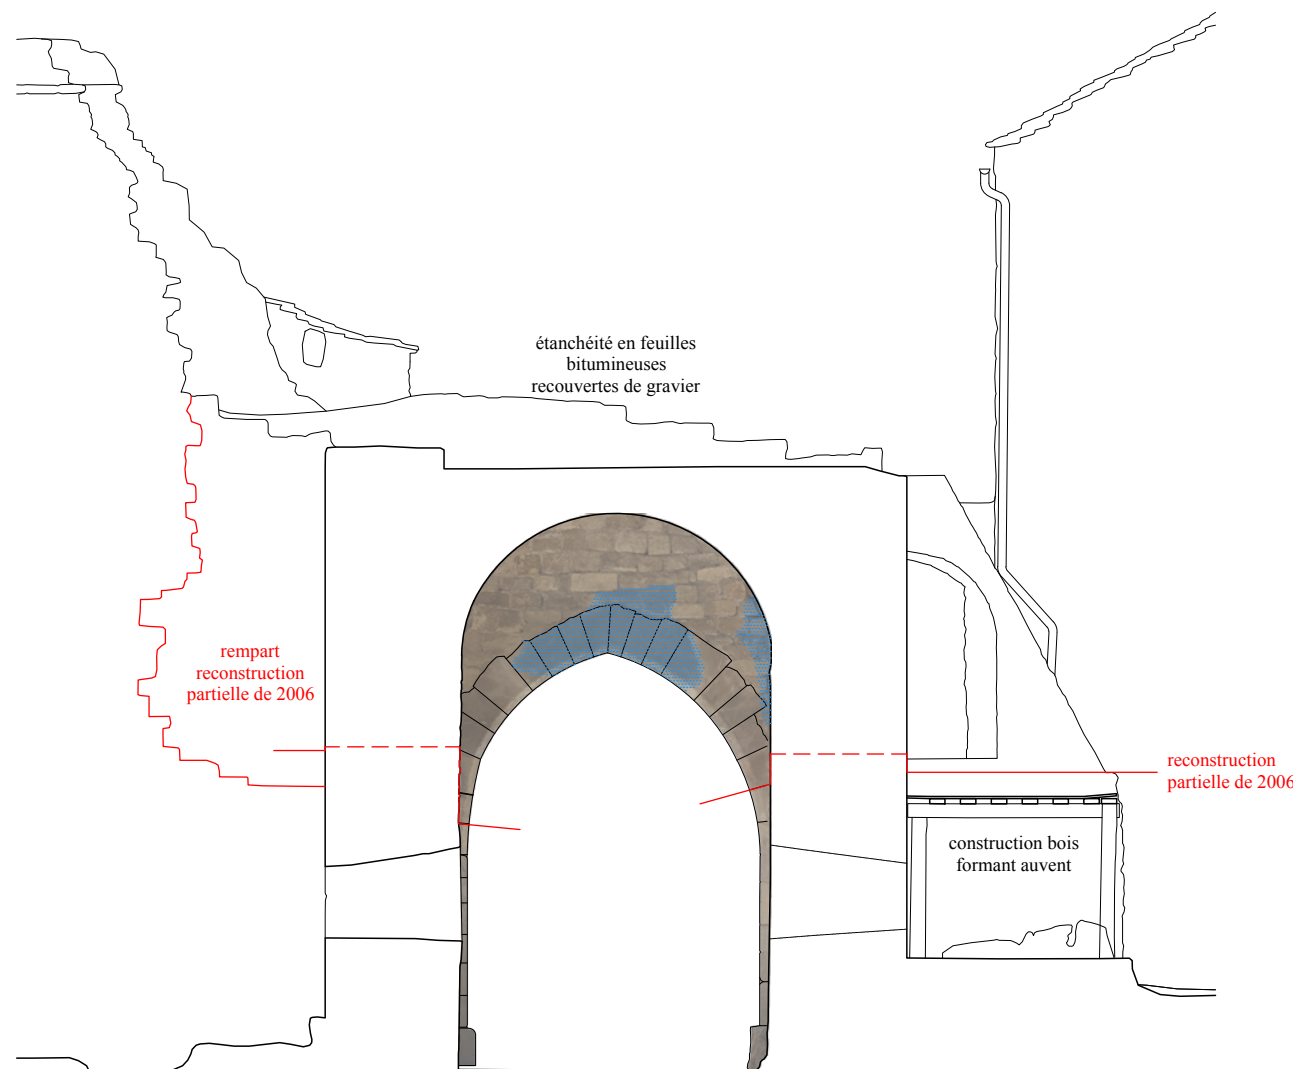
Tour restaurée et partiellement reconstruite en 2006. Aucune pathologie structurelle observée. La reconstruction s'intègre peu harmonieusement à l'existant : emploi d'un calcaire trop clair et d'une pierre d'angle trop rousse.

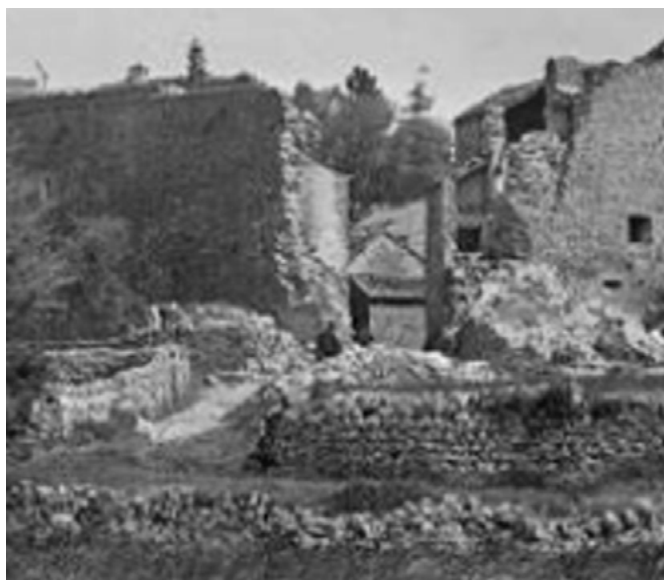
Les clichés photographiques réalisés après l'effondrement attestent de la disparition de la porte-tour qui semble s'être effondrée vers l'extérieur des remparts, entraînant avec elle une partie des parements des courtines et des maisons adossées. Le dégagement des pierres, a totalement arasé l'ouvrage jusqu'à sa base, rendant illisible son empreinte d'origine.

Extrait de photographie de la porte Sud après effondrement de 1912. APAH, Société des Archives photographiques d'art et d'histoire (1921-1941) Archives MPP - MH0099759.

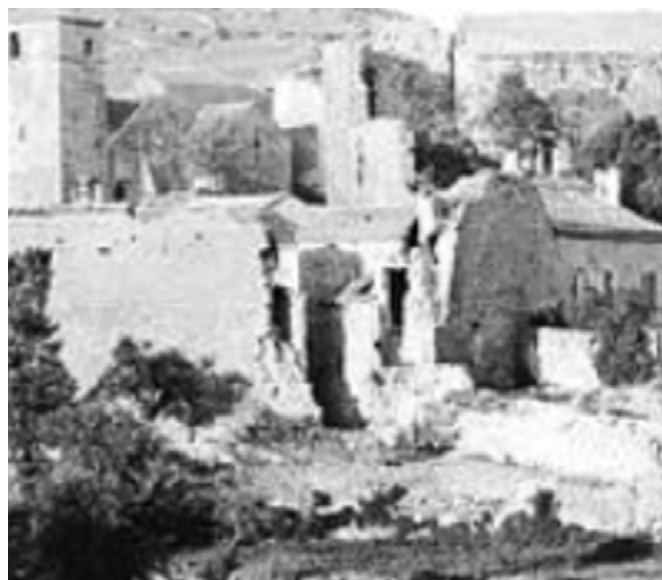
Extrait de photographie de la porte Sud après effondrement de 1912. Estève, Georges. Archives MPP - MH0076790.

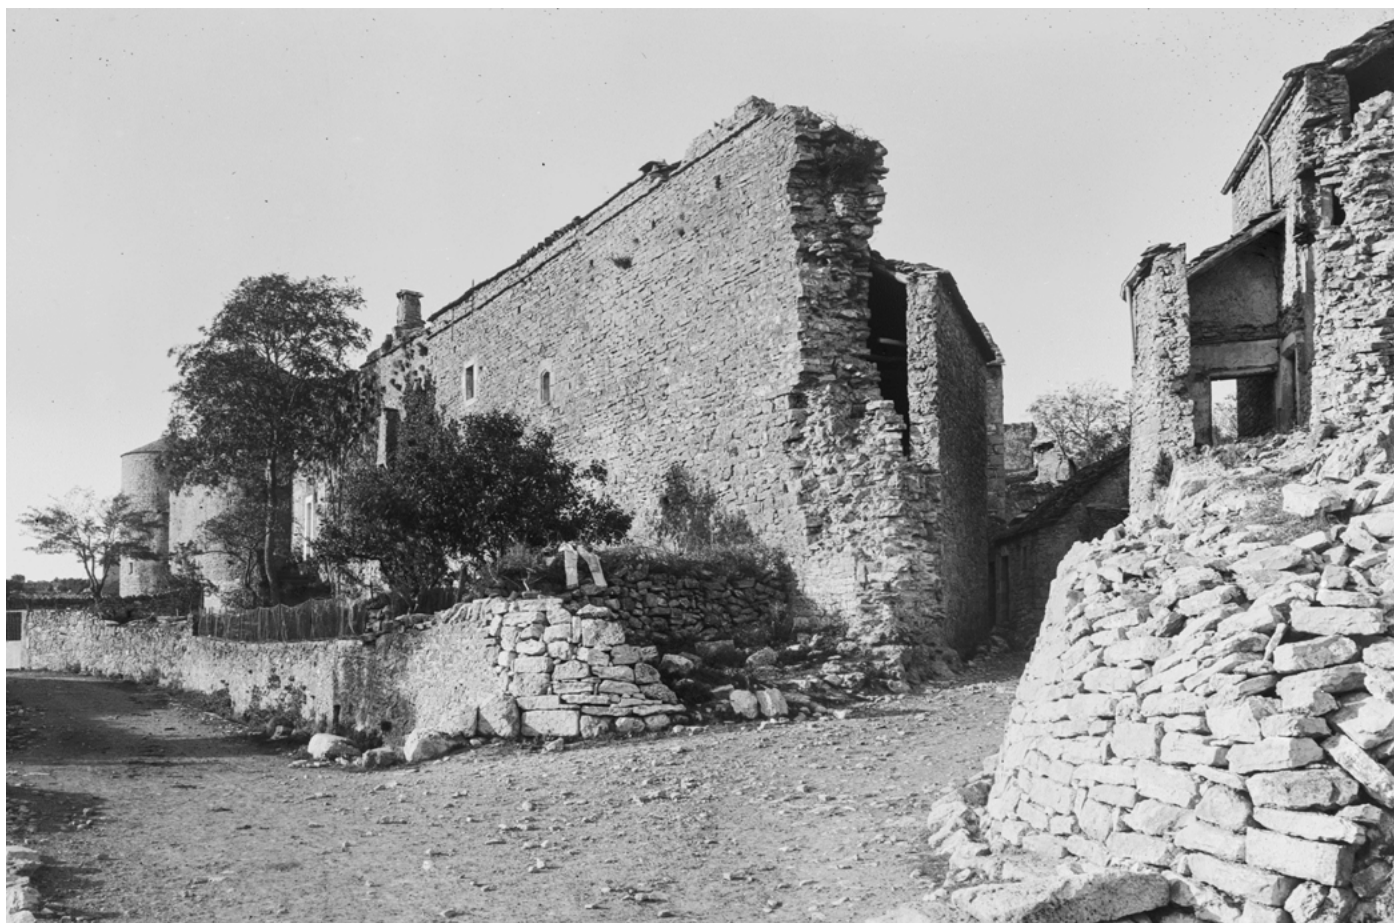
Extrait de photographie de la porte Sud après effondrement de 1912. Estève, Georges. Archives MPP - MH0085948.

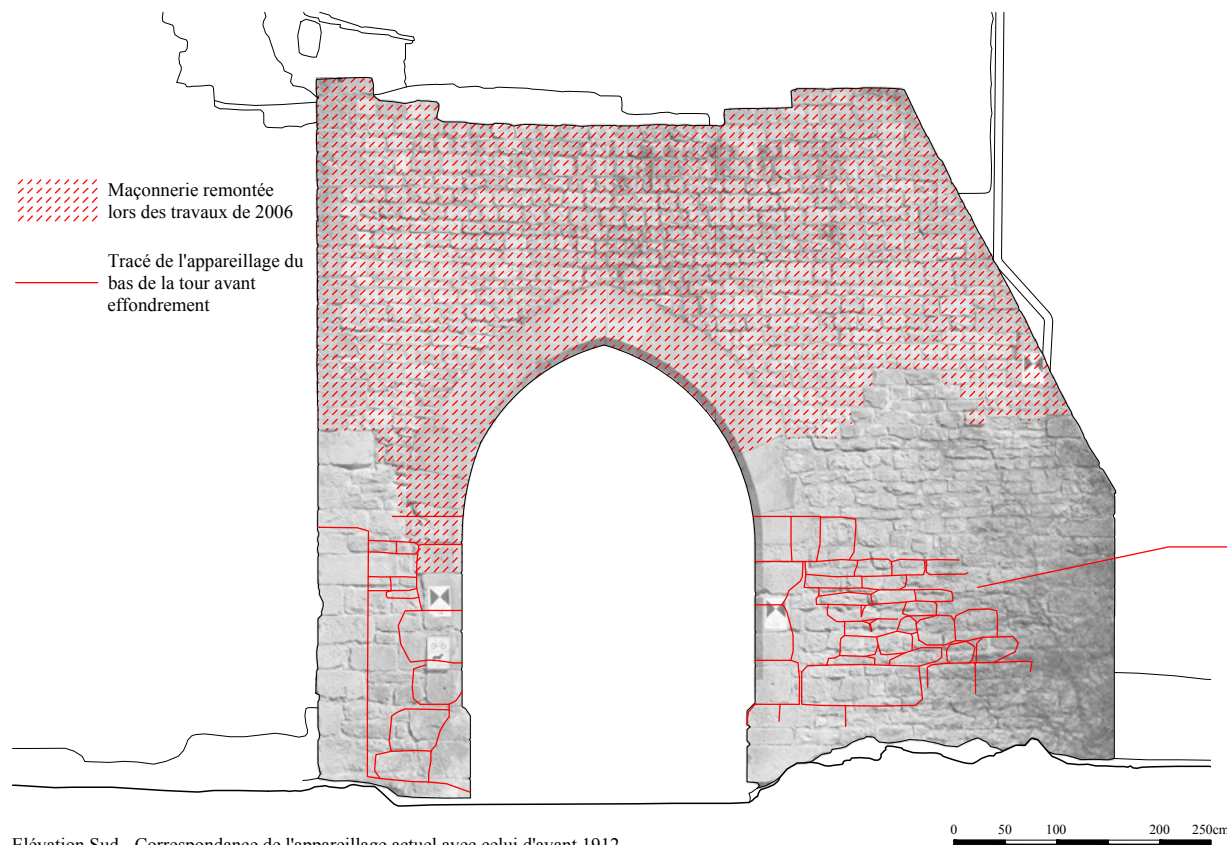
Elévation Sud - Correspondance de l'appareillage actuel avec celui d'avant 1912.

Absence de concordance entre l'appareillage d'origine de la porte et celui en place.

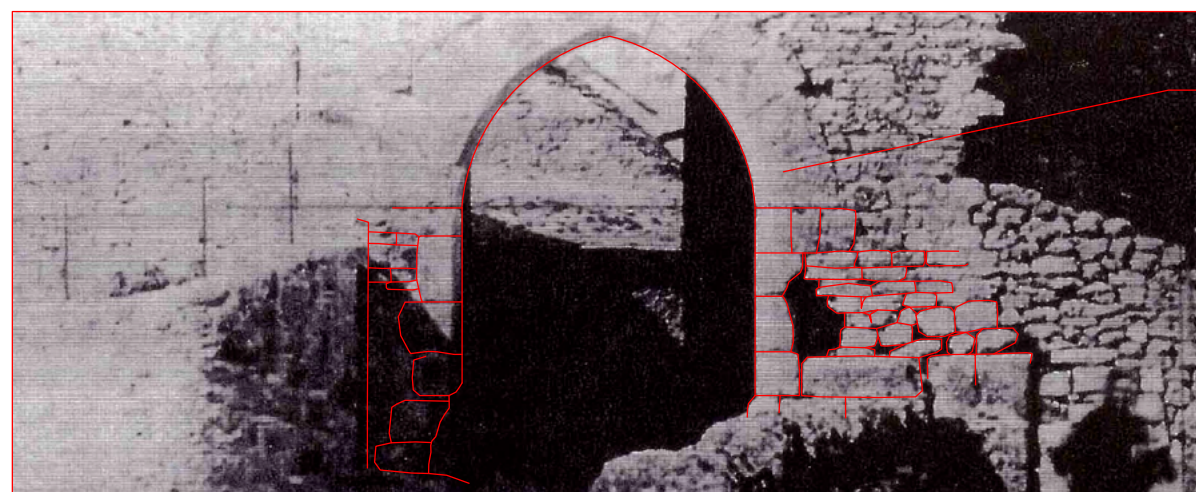
Nota bene : Les claveaux d'origines plus longs que ce remontés.

Extrait et agrandissement de la photographie de l'élévation Sud avant effondrement (vers 1890). Archives privées.
