# ETUDE POUR LA RECONSTRUCTION DE LA PORTE D'ABAL

Diagnostic

Aveyron  
Commune de La Couvertoirade

E. PRIE, Architecte du patrimoine  
Décembre 2025

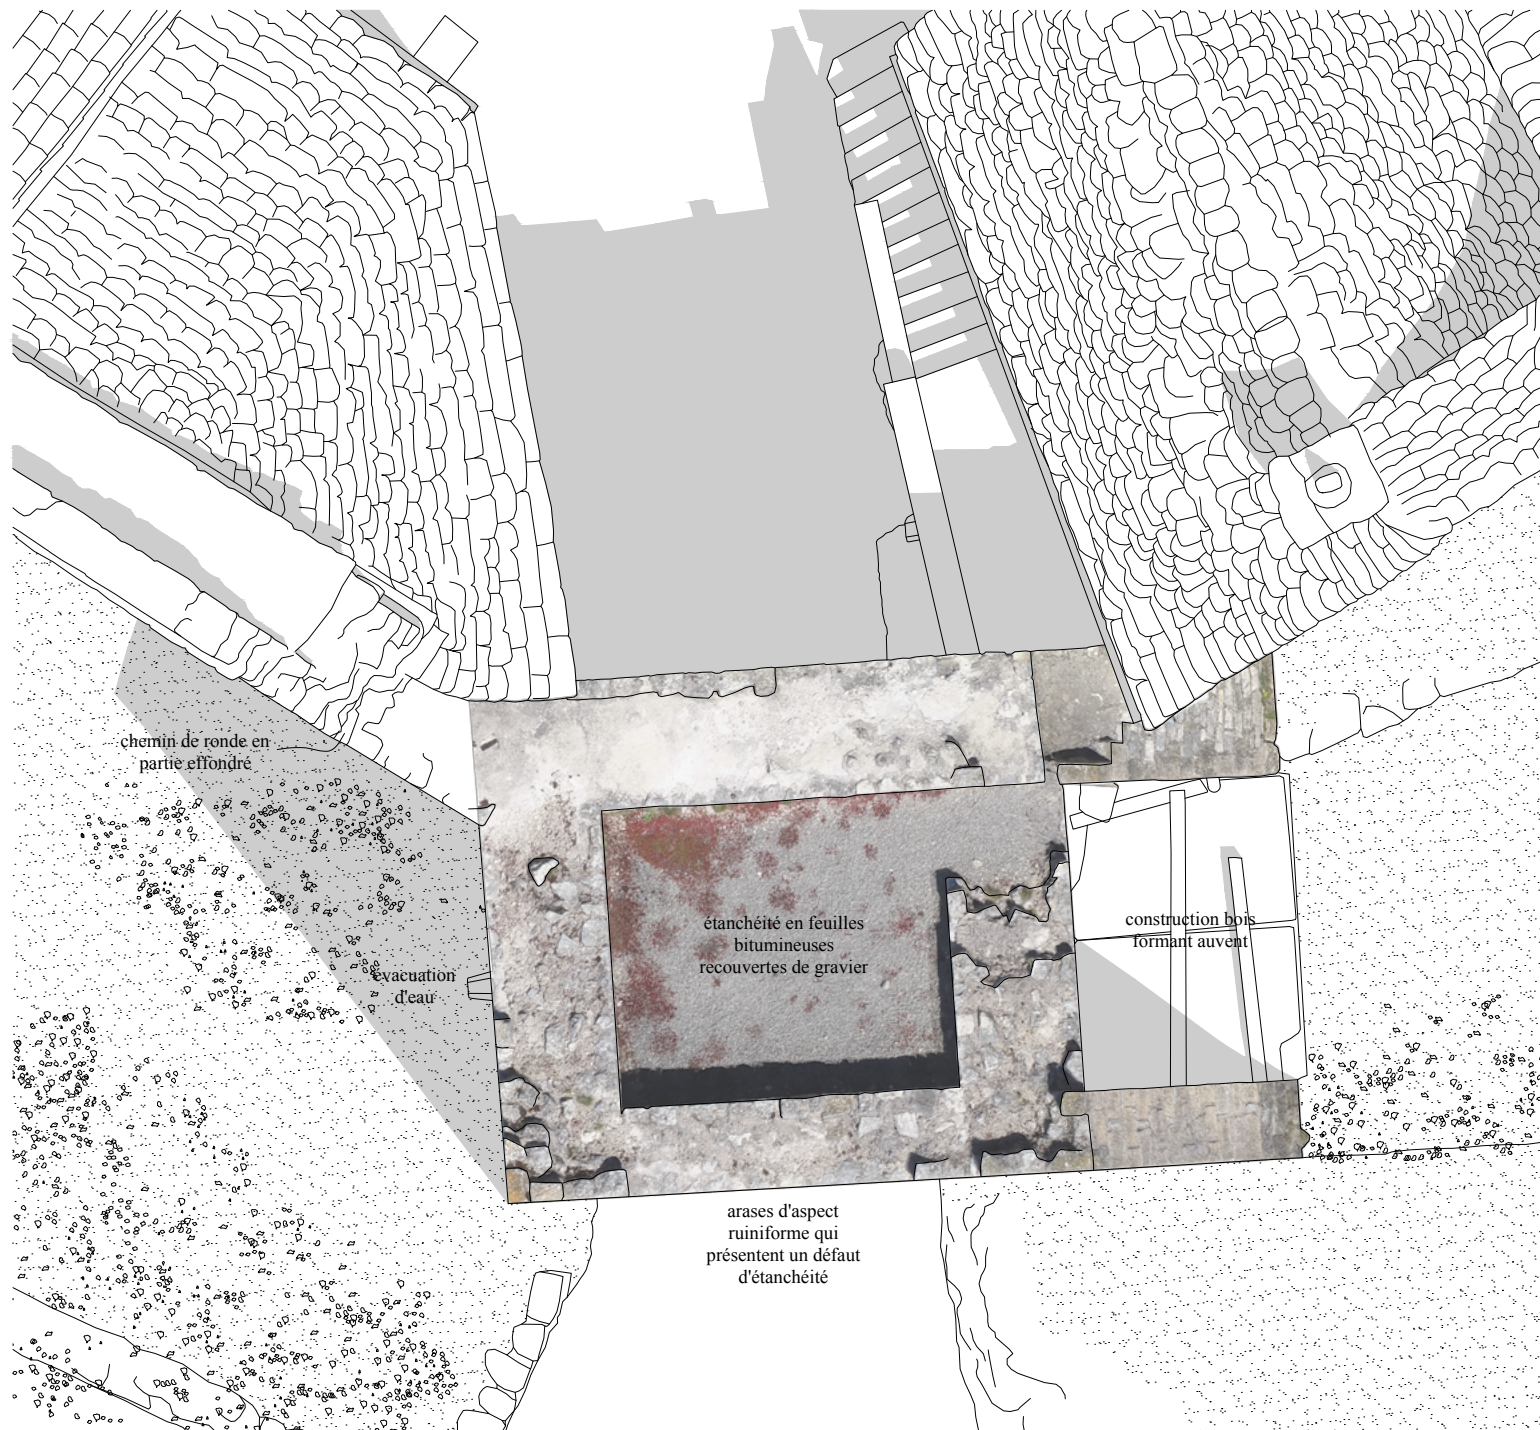
Tour restaurée et partiellement reconstruite en 2006. Aucune pathologie structurelle observée.

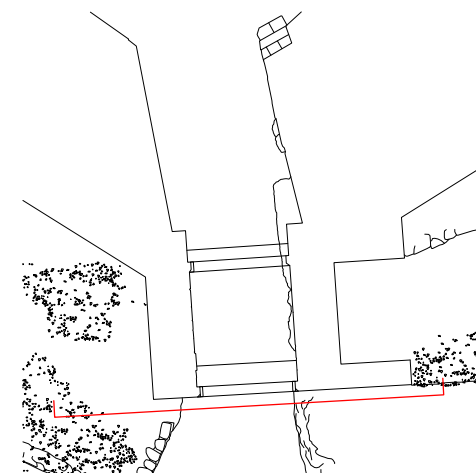
Tour restaurée et partiellement reconstruite en 2006. Aucune pathologie structurelle observée. La reconstruction s'intègre peu harmonieusement à l'existant : emploi d'un calcaire trop clair et d'une pierre d'angle trop rousse.

- Pierre manquante - base déchaussée
- Noircissement - colonisation biologique due à l'humidité
- Encroûtement de calcite
- Présence d'humidité

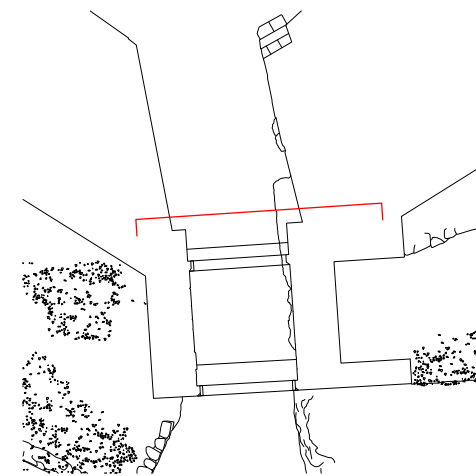
Tour restaurée et partiellement reconstruite en 2006. Aucune pathologie structurelle observée. La reconstruction s'intègre peu harmonieusement à l'existant : emploi d'un calcaire trop clair et d'une pierre d'angle trop rousse.

- Noircissement - colonisation biologique due à l'humidité
- Encroûtement de calcite

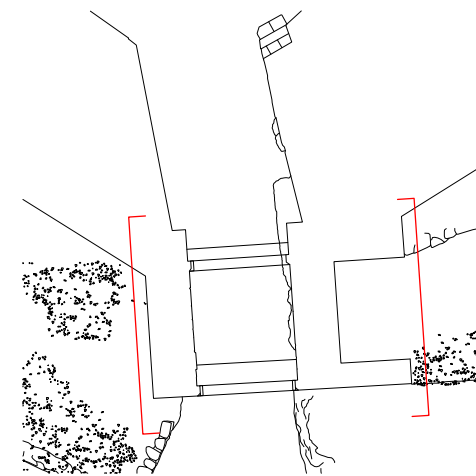
Tour restaurée et partiellement reconstruite en 2006. Aucune pathologie structurelle observée. La reconstruction s'intègre peu harmonieusement à l'existant : emploi d'un calcaire trop clair et d'une pierre d'angle trop rousse.

- Noircissement - colonisation biologique due à l'humidité
- Développement de végétation - herbe et mousse

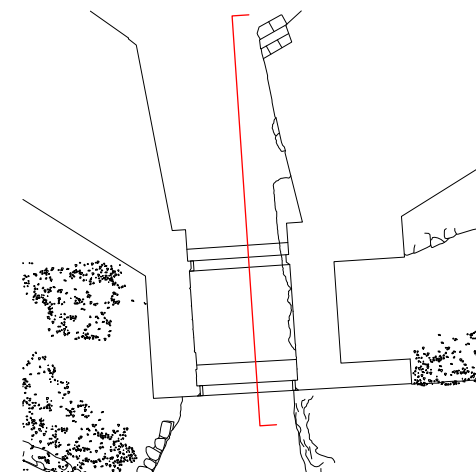
Tour restaurée et partiellement reconstruite en 2006. Aucune pathologie structurelle observée. La reconstruction s'intègre peu harmonieusement à l'existant : emploi d'un calcaire trop clair et d'une pierre d'angle trop rousse.

- Pierre manquante - base déchaussée
- Encroûtement de calcite
- Présence d'humidité

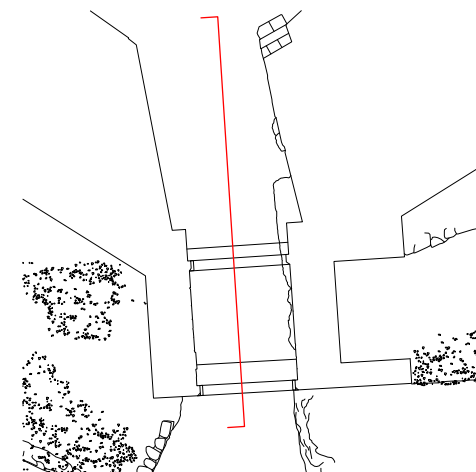
Tour restaurée et partiellement reconstruite en 2006. Aucune pathologie structurelle observée. La reconstruction s'intègre peu harmonieusement à l'existant : emploi d'un calcaire trop clair et d'une pierre d'angle trop rousse.

- Encroûtement de calcite
- Présence d'humidité

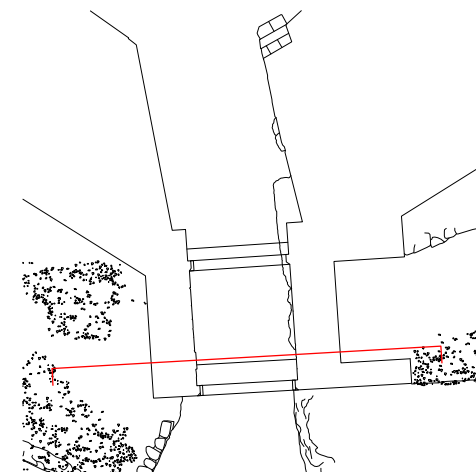
Tour restaurée et partiellement reconstruite en 2006. Aucune pathologie structurelle observée. La reconstruction s'intègre peu harmonieusement à l'existant : emploi d'un calcaire trop clair et d'une pierre d'angle trop rousse.

Encroûtement de calcite

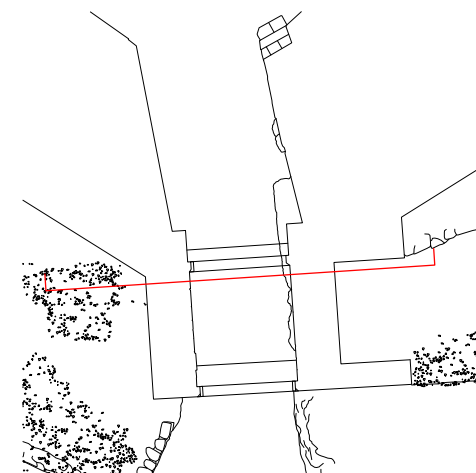
Tour restaurée et partiellement reconstruite en 2006. Aucune pathologie structurelle observée. La reconstruction s'intègre peu harmonieusement à l'existant : emploi d'un calcaire trop clair et d'une pierre d'angle trop rousse.

Présence d'humidité
